**LUFTBILDAUSWERTUNG ZUR  
ÜBERPRÜFUNG DES VERDACHTS  
AUF KAMPFMITTELBELASTUNG  
VON BAUGRUNDFLÄCHEN  
INKLUSIVE RECHERCHE ZU KAMPF- &  
KRIEGSDATEN ZUR LUFTBILDAUSWAHL**

Gutachten der UXO PRO Consult vom 21.06.2023

74072 Heilbronn,  
Bahnhofstraße u.a.,  
Umbau Vorplatz  
212304270705

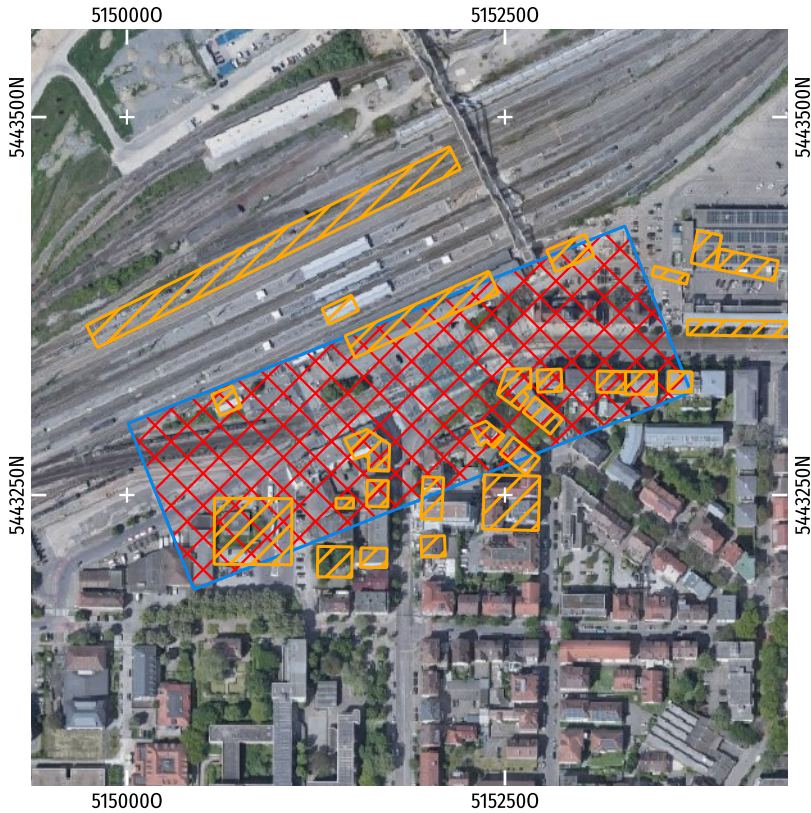
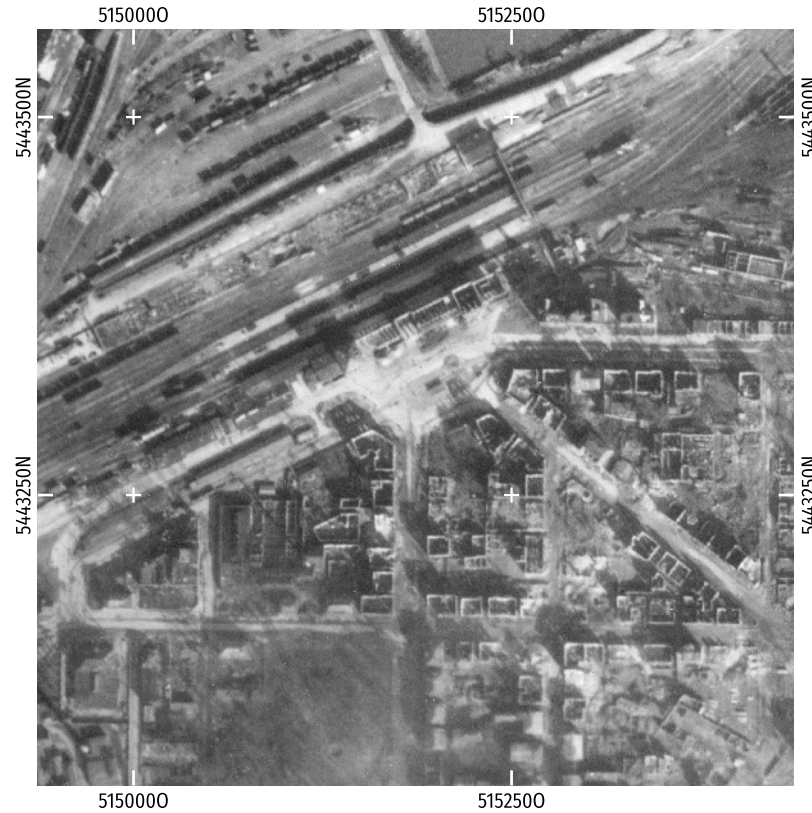
Anhang 2:  
Erkundungsgebiet und Ergebnisse der Luftbildauswertung in heutiger Umweltsituation und auf einem historischen Luftbildausschnitt

Die Untersuchung der Luftbildaufnahmen hat zu der Erkenntnis geführt, dass ein Verdacht der Kontamination mit Kampfmitteln für das entsprechende Gebiet begründet ist. Das Erkundungsgebiet und dessen Nahbereich sind möglicherweise mit Kampfmitteln belastet. Es sind kampfmittelrelevante Strukturen innerhalb des kritischen 50 Meter-Radius um die Grenzen des Erkundungsgebietes und/oder innerhalb desselben zu beobachten. Das Erkundungsgebiet ist aufgrund der in folgende Kategorien unterteilten Befunde als kontaminationsverdächtige Fläche (KVF) zu bezeichnen.

Im Erkundungsgebiet und dessen Nahbereich sind zahlreiche zerstörte und beschädigte Gebäude zu vermerken.

Die Luftbildauswertung hat den Verdacht der Kontamination des Erkundungsgebietes mit Kampfmitteln bestätigt. Erfahrungsgemäß gelangten 8 - 18 % aller im Zweiten Weltkrieg abgeworfenen Sprengbomben nicht zur Explosion. Folglich muss davon ausgegangen werden, dass, aufgrund oben genannter Befunde und unter Berücksichtigung des behördlich genutzten 50 Meter-Radius, im Erkundungsgebiet (=KVF) noch Sprengbomben-Blindgänger oder andere Kampfmittel vorhanden sind.

Für das gesamte Erkundungsgebiet empfehlen wir eine nähere technische Untersuchung durch einen Kampfmittelbeseitigungs- oder -räumdienst des Bundeslandes oder ein privates Fachunternehmen (*Kampfmittelsondierung*). Dieses muss über eine Zulassung nach § 7 SprengG und geschultes Personal (Befähigungsschein nach § 20 SprengG) verfügen. Wir empfehlen dringend, vor einer weiterführenden technischen Untersuchung im Bereich des Erkundungsgebiets keine Eingriffe in den Untergrund vorzunehmen.
