Projekt:
Stadtbahn Heidelberg
Barrierefreier Ausbau des Abschnittes Kurpfalz-Centrum bis Friedhof Leimen

Ortstermin, Begehung

Datum, Uhrzeit: 21.05.2016, 14:30 - 15:10 Uhr

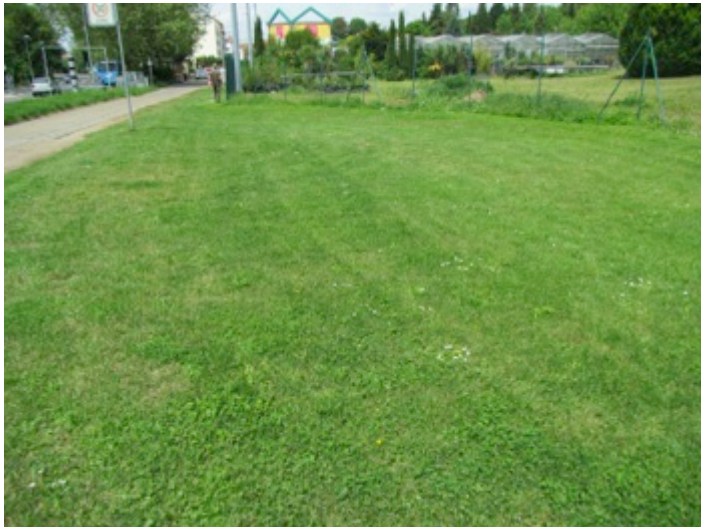
01.01	<p>Fläche 1 (östlich des bestehenden Asphaltweges) Die Vegetation der Fläche entspricht dem Biotoyp 33.80 Zierrasen der Biotoypenliste Baden-Württemberg (Arten, Biotope, Landschaft, Schlüssel zum Erfassen, Beschreiben, Bewerten; LUBW Karlsruhe 2009). Aufgrund der Lage handelt es sich mit großer Wahrscheinlichkeit um vorbelastete anthropogene Böden mit eingeschränkten Bodenfunktionen.</p> <p>Bei der Begehung konnten keine streng geschützten Tierarten erfasst werden. Es ist allerdings aufgrund der vorhandenen Strukturen nicht auszuschließen, dass im östlich angrenzenden nur extensiv genutzten Bereich eines Gärtnereigeländes streng geschützte Mauereidechsen vorkommen für die die Rasenfläche Teillebensraum sein kann.</p>

Fläche 1, östlich des bestehenden Asphaltweges (Blick von Süden)

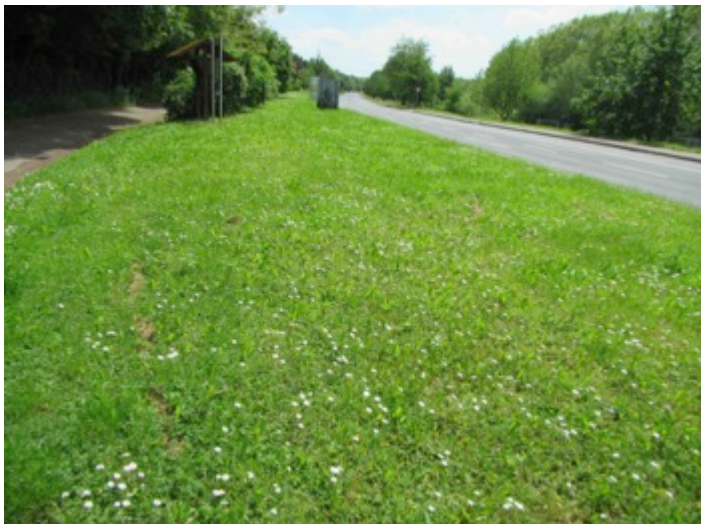
01.02	<p>Fläche 2 (zwischen des bestehenden Asphaltweges und der L 594) Die Vegetation der Fläche entspricht dem Biotoptyp 33.80 Zierrasen. Im Süden der bezeichneten Fläche befindet sich eine Zierstrauchanpflanzung (Biotoptyp 44.12 Gebüsch aus nicht heimischen Straucharten) die vornehmlich aus Rosen in verschiedenen Sorten besteht.</p> <p>Aufgrund der Lage handelt es sich um einen vorbelasteten anthropogenen Boden mit eingeschränkten Bodenfunktionen.</p> <p>Bei der Begehung konnten keine streng geschützten Tierarten erfasst werden. Der Asphaltweg ist hier als Leimener Lehr- und Wanderweg ausgezeichnet. Eine Hinweistafel informiert über den weiteren Wegeverlauf.</p> <p>Auch hier ist wegen der bestehenden Strukturen nicht völlig auszuschließen, dass im östlich vorhandenen Saumbereich streng geschützte Eidechsen vorkommen die über den Asphaltweg in die Rasenfläche vordringen.</p>
	<p>Bewertung der Ergebnisse und Hinweise Die mit Rasen bewachsenen Bereiche der Fläche 1 und Fläche 2 sind aufgrund ihres aktuellen Zustandes zur Einrichtung von BE-Flächen geeignet. Zur Vermeidung des Tötungsrisikos gemäß § 44 (1) Ziff. 1 BNatSchG, sollte während der Nutzungsdauer der BE-Flächen jeweils zum angrenzenden Gelände ein Reptilienschutz aufgestellt werden, oder durch weitere Untersuchungen das Vorkommen streng geschützter Reptilien ausgeschlossen werden. Nach der Nutzung können durch Bodenlockerung und weitere Bodenbearbeitung aufgetretene Bodenverdichtungen und negative Einwirkungen auf die Bodenfunktionen beseitigt werden. Durch Einsaat kann der bestehende Vegetationstyp schnell wieder hergestellt werden. Die Zierstrauchanpflanzung sollte zum Schutz der Gehölze aus der BE-Fläche ausgegrenzt werden.</p>

Fläche 2 zwischen dem bestehenden Asphaltweg und der L 594 (Blick von Norden)
