Prüfbericht zu den gesteinsmechanischen Untersuchungen  
der Oberen Süßwassermolasse

## **Gesteinsmechanische Untersuchungen 19-001 Meersburg/West – Immenstaad, B31: Neubau der B31**

### **19-001 Meersburg/West – Immenstaad, B31: Neubau der B31**

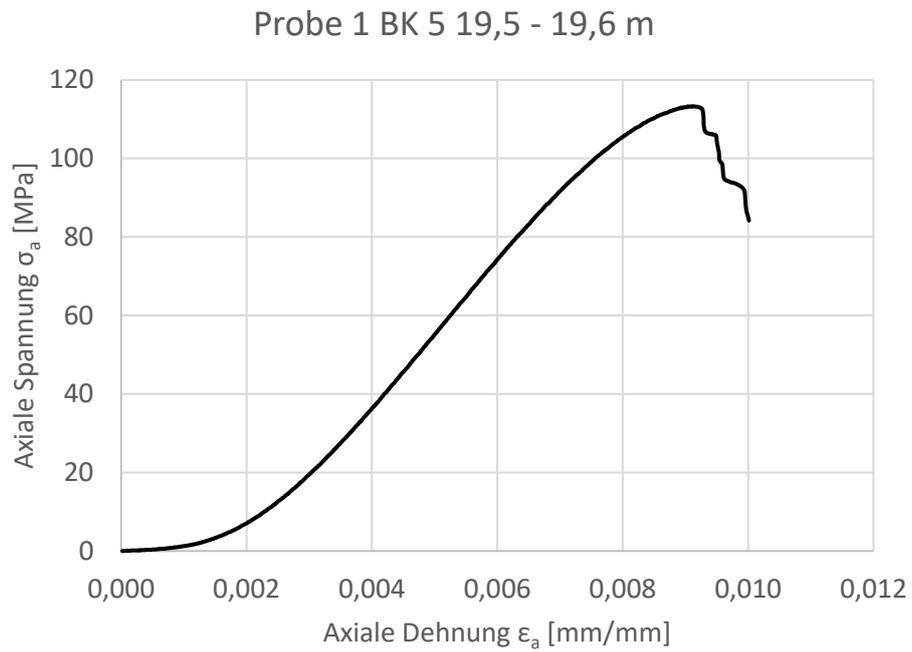
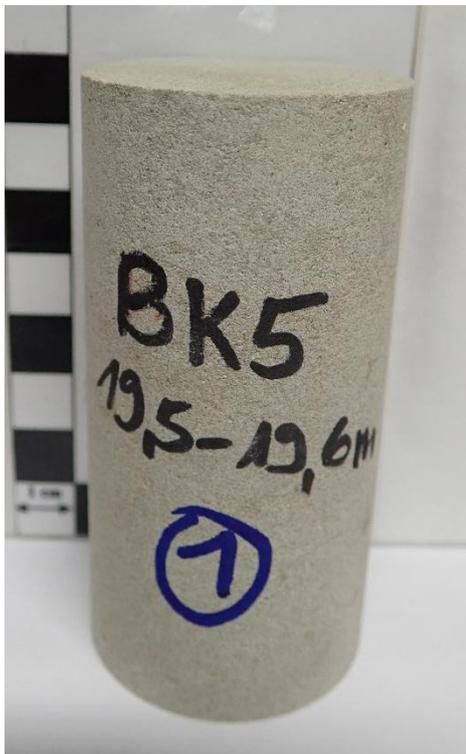
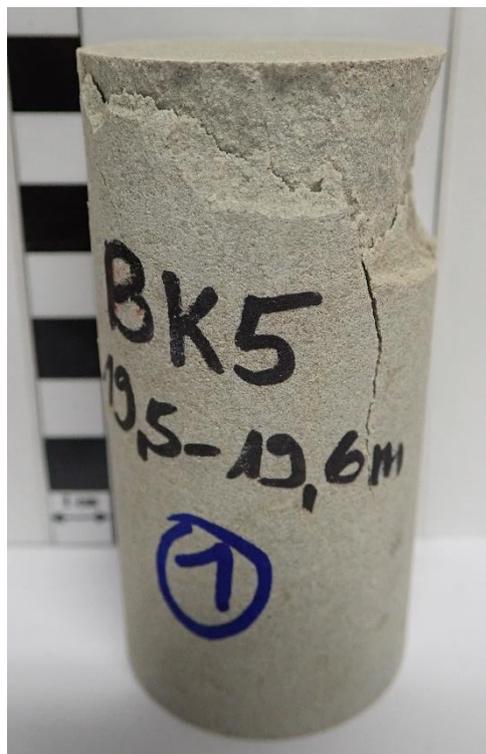
Abbildung 1: Einaxialer Druckversuch Probe 1 BK 5 19,5-19,6 m: Spannungs-Dehnungsdiagramm, Probe vor dem Versuch, Probe nach dem Versuch.

Probe	Teufe (m)	Länge (mm)	Durchmesser (mm)	Einbaudichte $\rho$ (g/cm <sup>3</sup> )	Einaxiale Druckfestigkeit $\sigma_c$ (MPa)
Probe 1 BK5	19,5-19,6	80,99	39,97	2,58	113,3
Probe 2 BK5	22,3-22,5	81,16	39,96	2,52	61,3

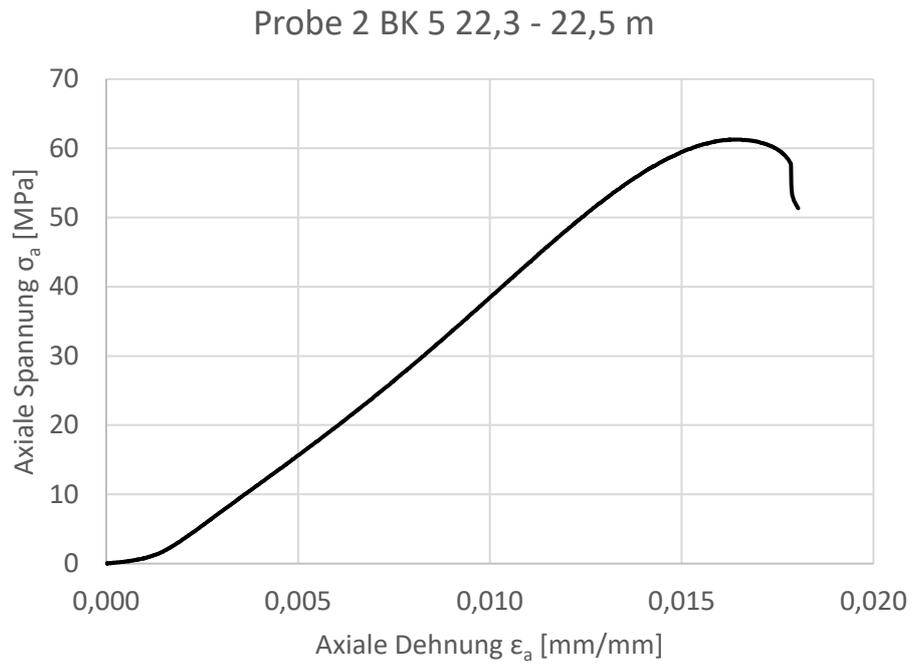
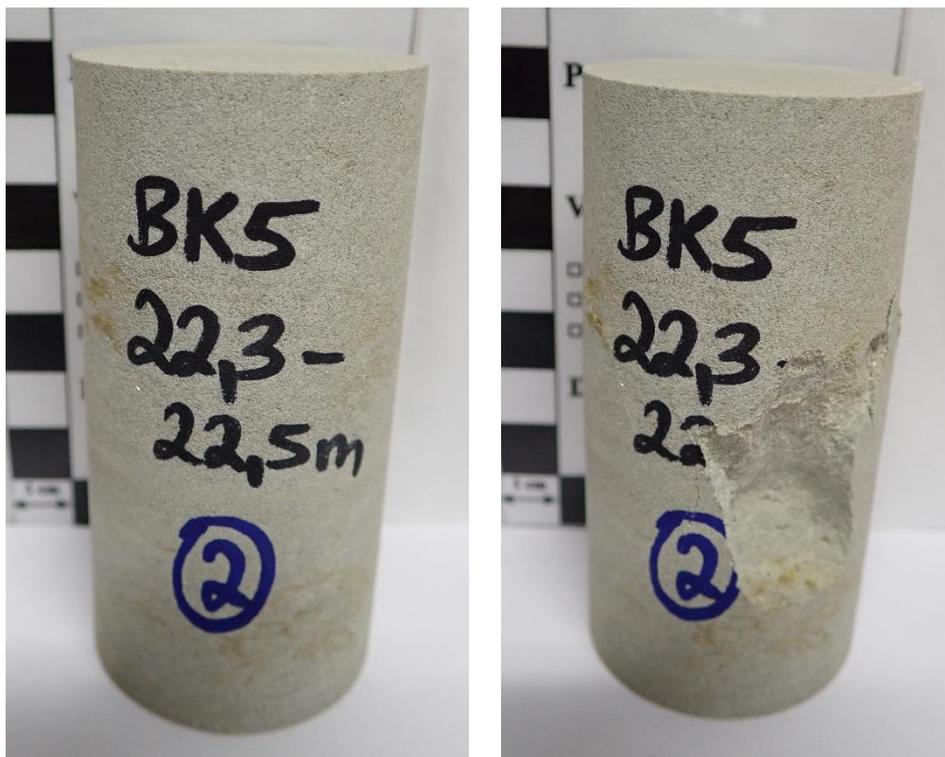
Abbildung 2: Einaxialer Druckversuch Probe 2 BK 5 22,3-22,5 m: Spannungs-Dehnungsdiagramm, Probe vor dem Versuch, Probe nach dem Versuch.

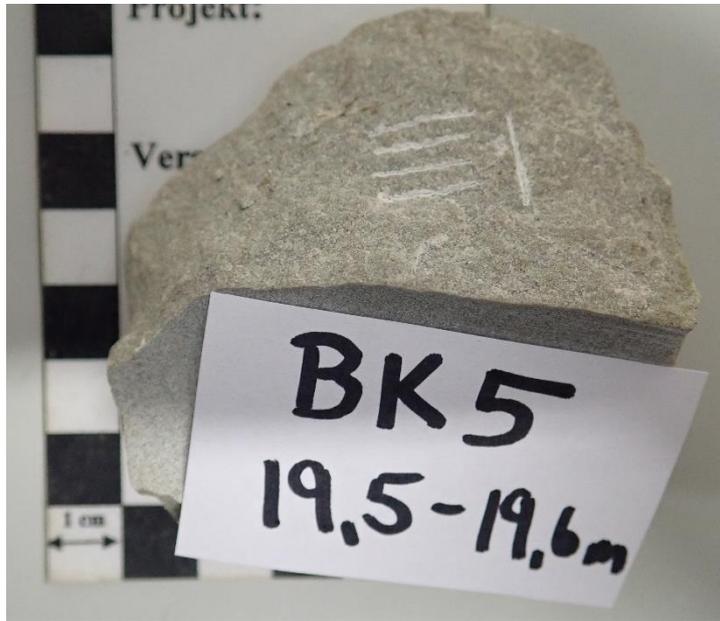
### Probe 1 BK 5 19,5-19,6 m

CAI-Einzelwerte: | 0,099 | 0,103 | 0,110 | 0,096 | 0,107 |  $\varnothing = 0,103$

Abbildung 3: CAI-Test Probe 1 BK 5 19,5-19,6 m: Kratzspuren auf der Probe.

Probe	Teufe (m)	CAI	Standardabweichung	Klassifikation
Probe 1 BK5	19,5-19,6	1,0	0,06	niedrig
Probe 2 BK5	22,3-22,5	0,7	0,07	sehr niedrig

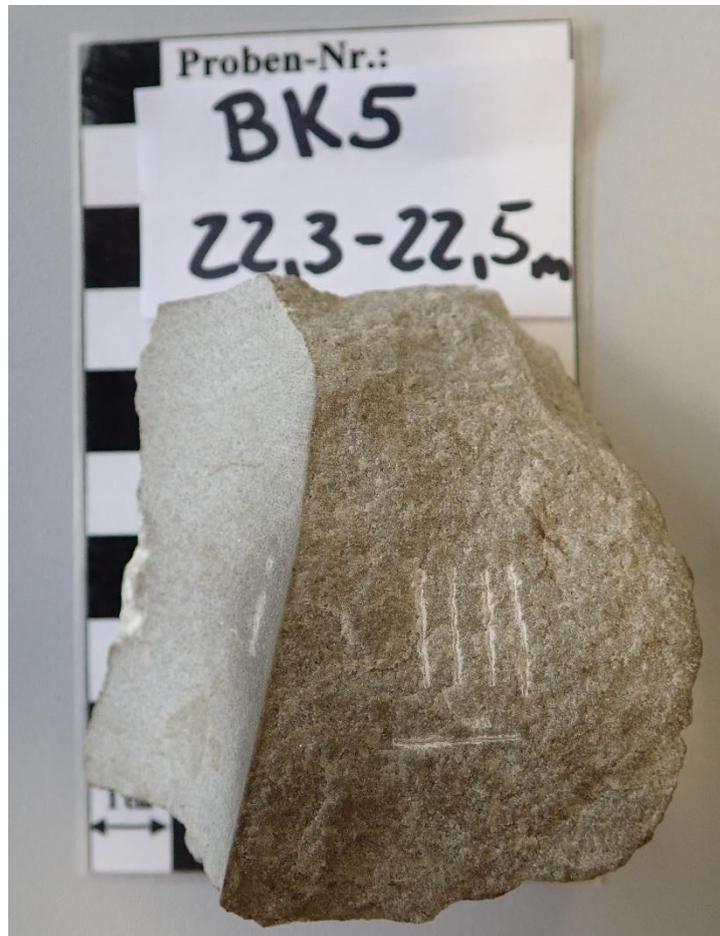
**Probe 2 BK 5 22,3-22,5 m**

CAI-Einzelwerte: | 0,063 | 0,077 | 0,074 | 0,063 | 0,066 |  $\varnothing = 0,069$

Abbildung 4: CAI-Test Probe 2 BK 5 22,3-22,5 m: Kratzspuren auf der Probe.
