Pressemitteilung

# L 1134: Neubau der Herrenwaagbrücke in Mühlacker

24.10.2023

Risse im Stahlbeton der neuen Brücke sind unbedenklich und entsprechen dem üblichen Materialverhalten

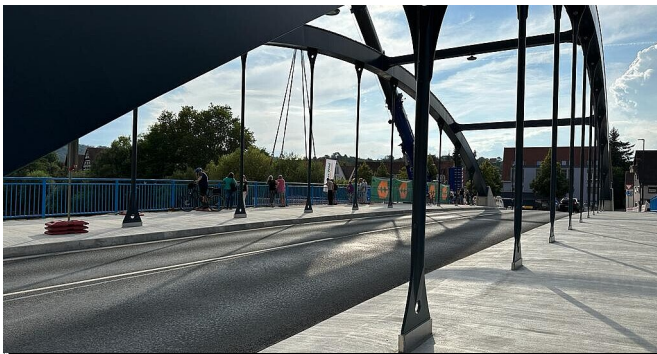
An der Herrenwaagbrücke wurden an den Kappen aus Beton, auf denen der kombinierte Geh- und Radweg über die Brücke verläuft und an den Kämpfern, auf die sich die beiden Stahlbögen stützen, Risse im Beton mit Farbe markiert und beschriftet. Aufmerksame Bürger haben dies zum Anlass genommen sich an die örtlichen Medien zu wenden, die in den vergangenen Tagen mehrfach darüber berichtet haben.

Die Risse sowohl in den Kappen als auch an den Kämpfern haben die Fachleute des Regierungspräsidiums bereits im Juli 2023 aufgenommen, gemessen und dokumentiert und seither beobachtet. Im Beobachtungszeitraum haben sich die Risse nicht verändert. Dies bedeutet, dass die Stabilität des Bauwerkes nicht beeinträchtigt wird. Risse, deren Breiten sich außerhalb der Toleranzen bewegen, werden auf Kosten der Baufirma geschlossen. In den Kämpfern wird dies mit Injektionsharz, das unter Druck in die Risse eingepresst wird, erfolgen. In der Dauerhaftigkeit stehen ordnungsgemäß verpresste Risse, dem ungerissenen Beton in nichts nach. Unabhängig von der vorhandenen Rissbildung werden die Oberflächen der vier Kämpfer ohnehin beschichtet, um das Bauwerk zusätzlich vor Umwelteinflüssen zu schützen.

Die Kappen, also der Bereich der kombinierten Geh- und Radwege, wurden auf dem Bauwerk planmäßig sehr filigran und die Bewehrung in den Kappen zur Sicherstellung einer guten Dauerhaftigkeit in der oberen Lage in Edelstahl ausgeführt. Diese obere Bewehrungslage befindet sich wenige Zentimeter unter der Oberfläche der Kappe. Risse in dieser edelstahlbewehrten Kappe sind daher für die Bewehrung unkritisch. Zur Vorbeugung von eventuellen Frostschäden prüft das Regierungspräsidium aktuell, wie mit diesen Rissen verfahren werden kann.
