Pressemitteilung

L 506: Ertüchtigung Stützbauwerk Wertheim (LK Main-Tauber)

Abschluss der Baumaßnahme und Freigabe des Fußgängerweges heute (Montag), 21. Juni 2021

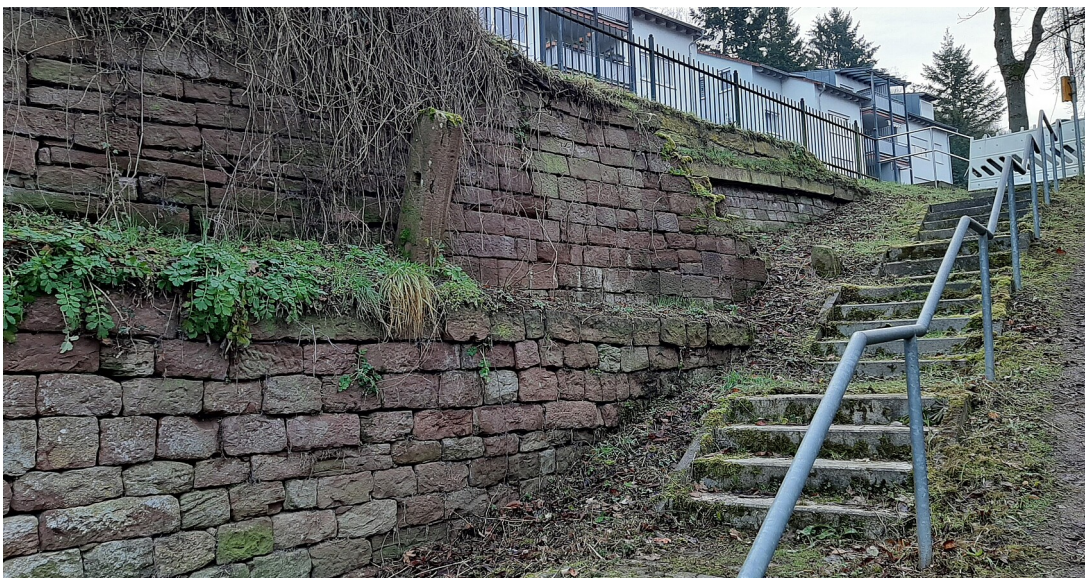
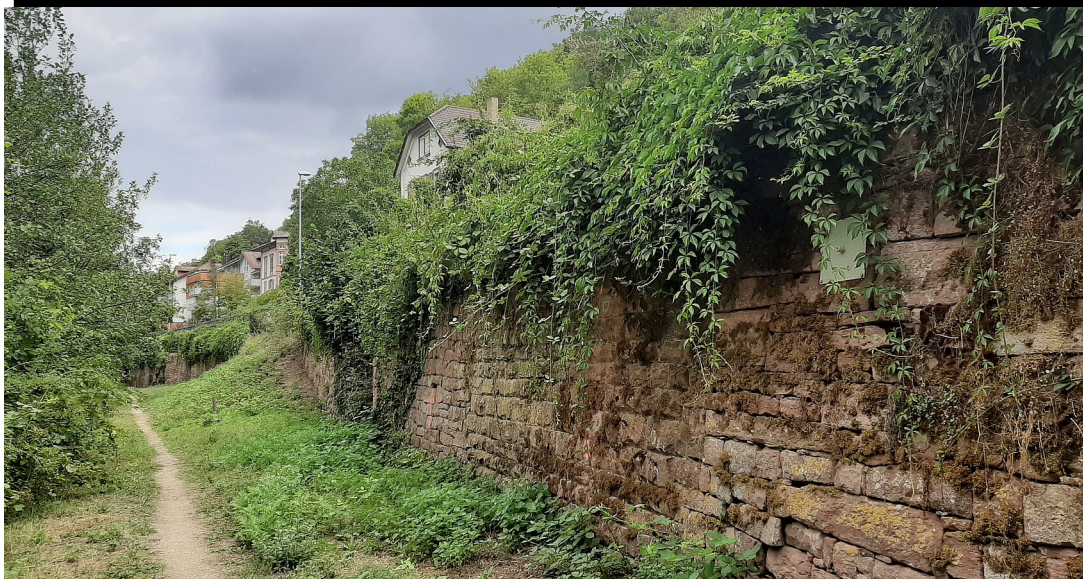
Zustand Fußgängerweg vor der Maßnahme

Das Regierungspräsidium Stuttgart ertüchtigte von Januar 2021 bis Mai 2021 eine Stützwand an der L 506 im Bereich Tauber/Mühlenstraße in Wertheim. Die Wand konnte die Lasten aus dem Erddruck und dem Verkehr nicht mehr vollumfänglich aufnehmen. Dies zeigte sich durch zum Teil bereits stark sichtbare Ausbauchungen. Zudem waren Steine in der Mauer locker, weshalb der darunterliegende Fußgängerweg schon länger gesperrt war.

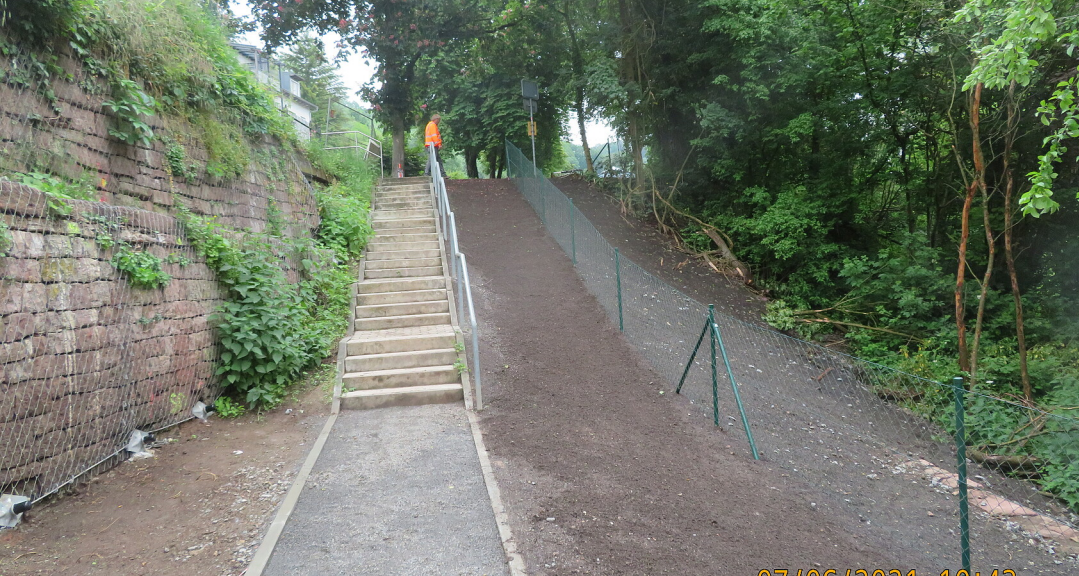
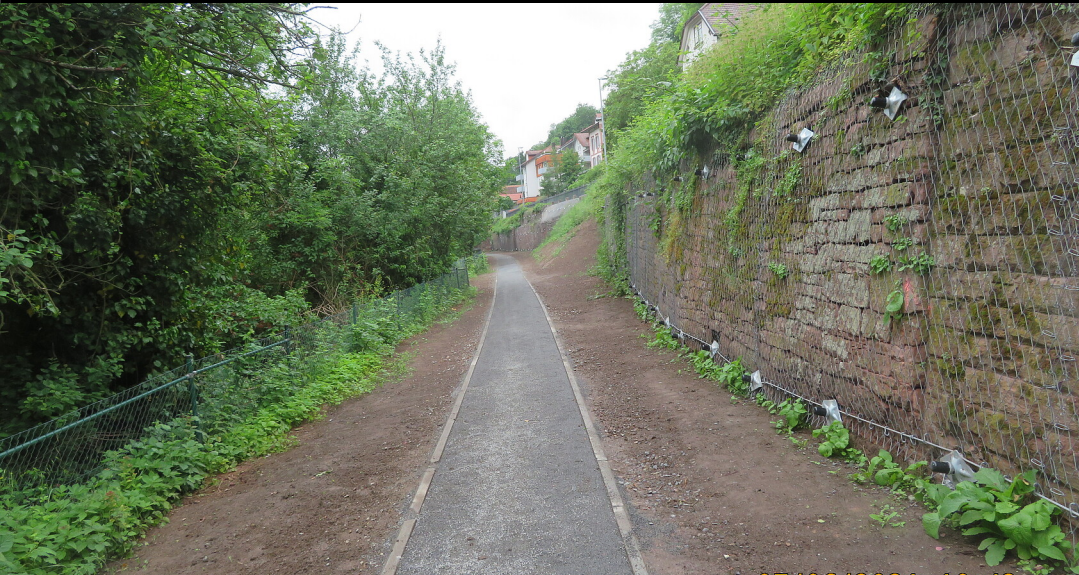
Zustand Fußgängerweg nach der Maßnahme

zwischen Stahltragglied und Bohrlochwand wurde dann mit einer Zementsuspension verpresst. Die rund 520 Quadratmeter große Mauerfläche wurde anschließend mit einem Drahtseilnetz als Frontausbildung überspannt. Auf eine Spritzbetonschale, die die Mauer vollständig versiegelt und somit das Biotop zerstört hätte, konnte verzichtet werden. Die Maschenweite des Drahtseilnetzes wurde mit der unteren Naturschutzbehörde so abgestimmt, dass die in der Mauer lebenden Arten weiterhin Zugang zum Mauerwerk haben.

Nach der Neugestaltung des unterhalb der Mauer verlaufenden Weges, kann dieser heute, 21. Juni 2021, wieder für Fußgängerinnen und Fußgänger freigegeben werden.

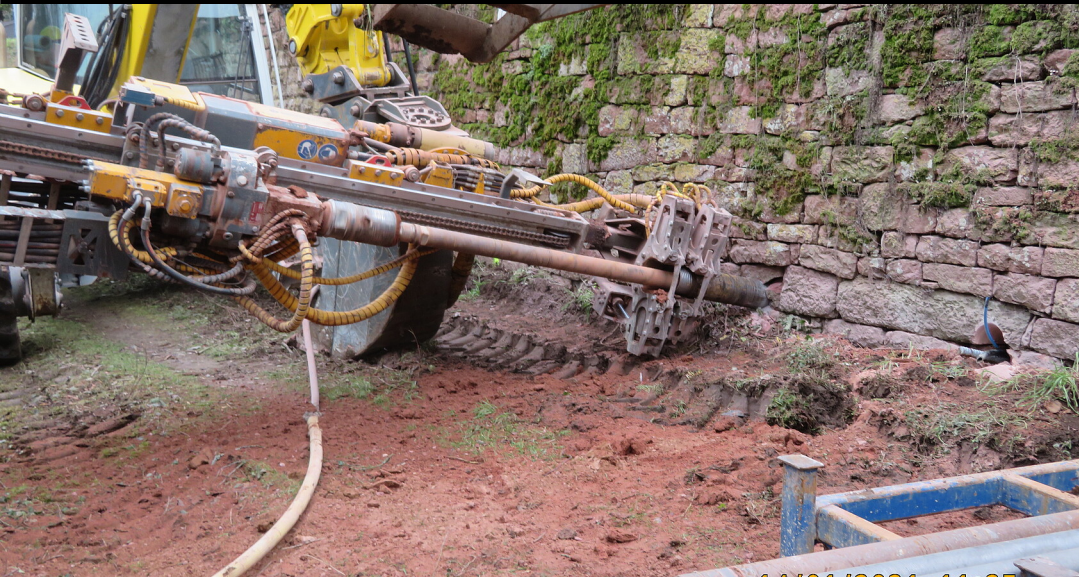
Herstellung der Bohrlöcher

Zur Sicherung der Stützmauer wurden durch das bestehende Mauerwerk rund 280 und bis zu acht Meter lange Bodennägel in den dahinterliegenden Baugrund eingebaut. Zur Herstellung eines Bodennagels wurde zunächst ein Loch in das Mauerwerk und den dahinterliegenden Baugrund gebohrt, in das ein Stahltragglied mittig eingesetzt wurde. Der Raum

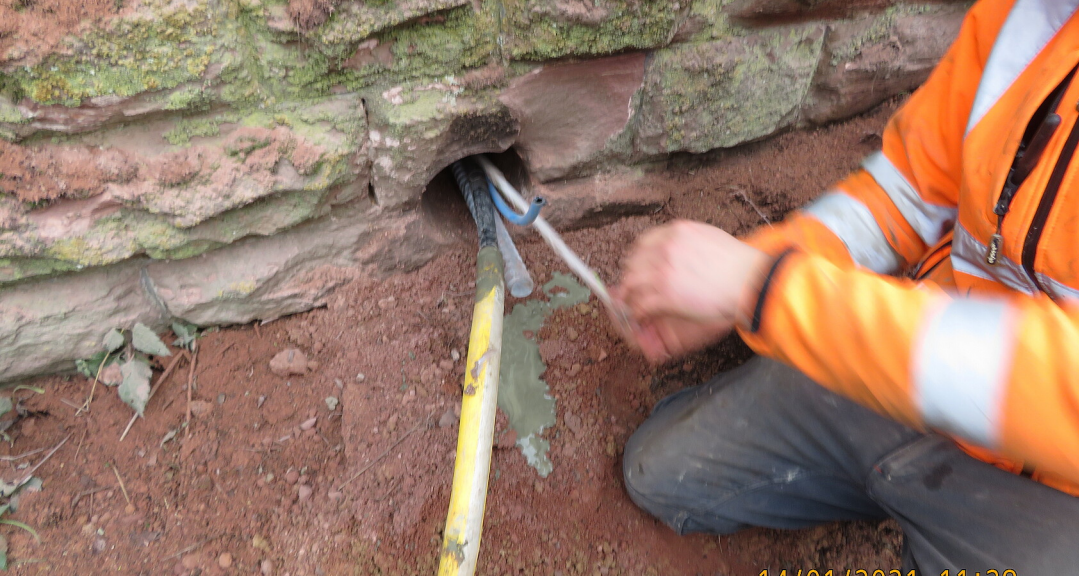
Verpressen der Bohrlöcher mit Zementsuspension

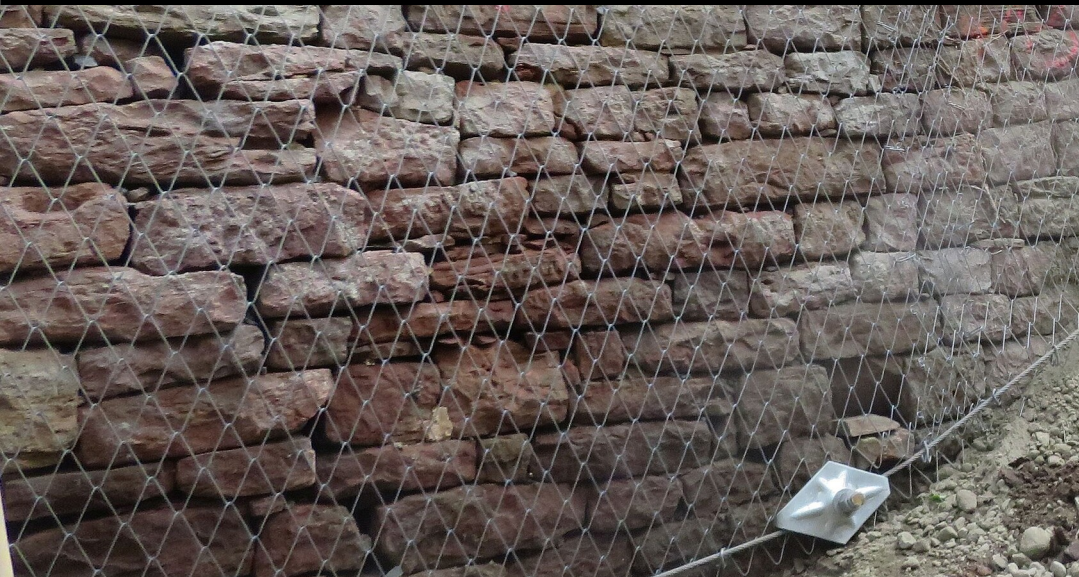
Drahtseilnetz mit Zugänglichkeit zum Mauerwerk für Reptilien
