Pressemitteilung

L 506: Ertüchtigung Stützbauwerk Wertheim (LK Main-Tauber)

Abschluss der Baumaßnahme und Freigabe des Fußgängerweges heute (Montag), 21. Juni 2021

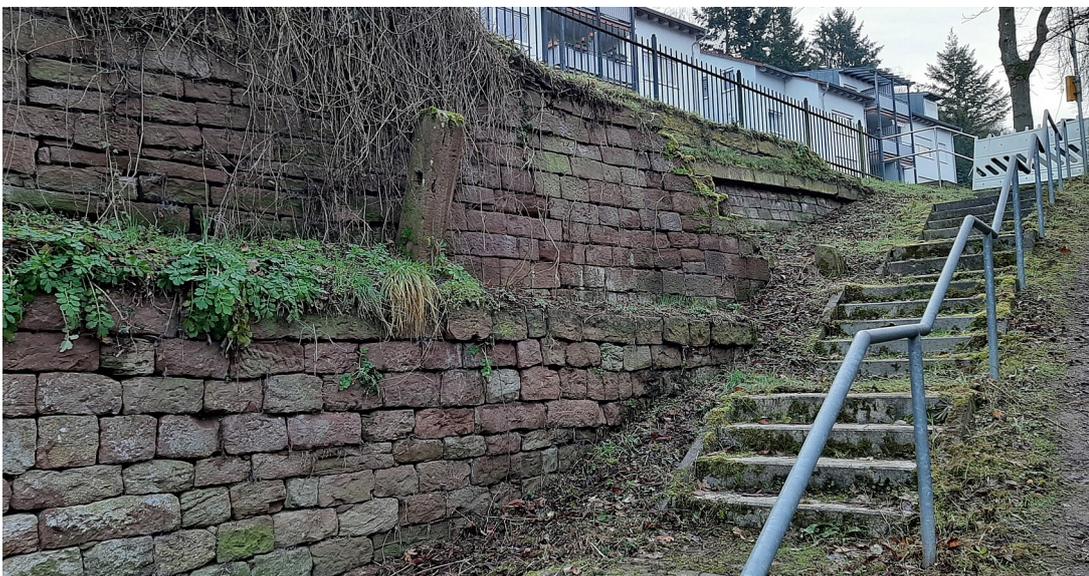
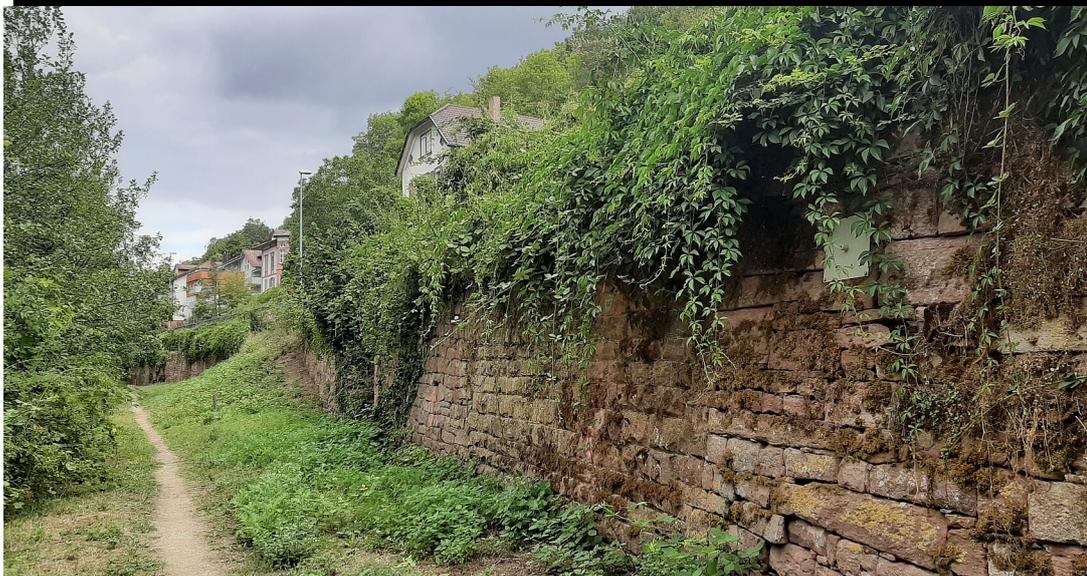
Zustand Fußgängerweg vor der Maßnahme

Das Regierungspräsidium Stuttgart ertüchtigte von Januar 2021 bis Mai 2021 eine Stützwand an der L 506 im Bereich Tauber/Mühlenstraße in Wertheim. Die Wand konnte die Lasten aus dem Erddruck und dem Verkehr nicht mehr vollumfänglich aufnehmen. Dies zeigte sich durch zum Teil bereits stark sichtbare Ausbauchungen. Zudem waren Steine in der Mauer locker, weshalb der darunterliegende Fußgängerweg schon länger gesperrt war.

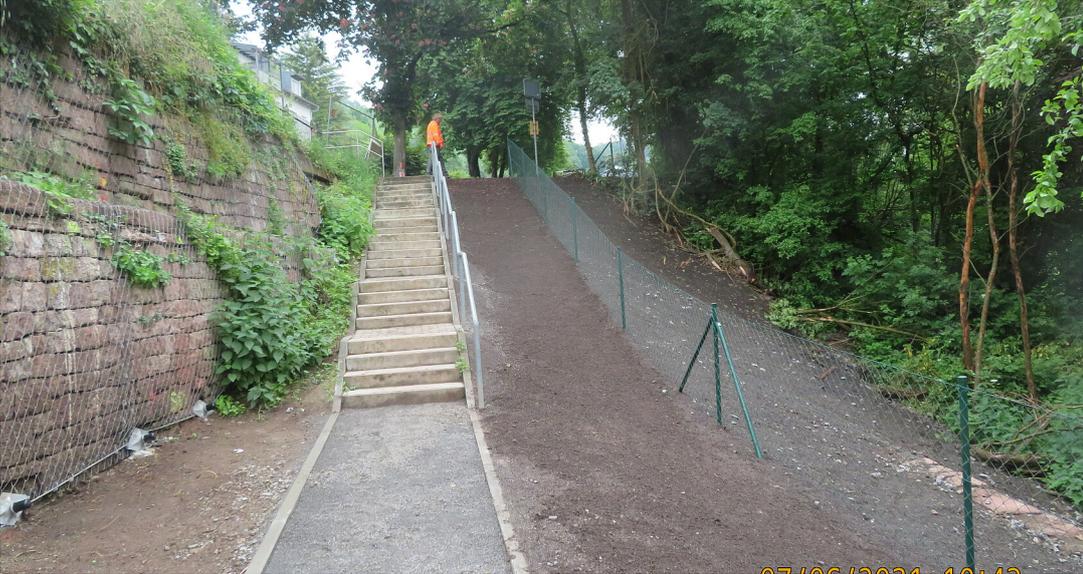
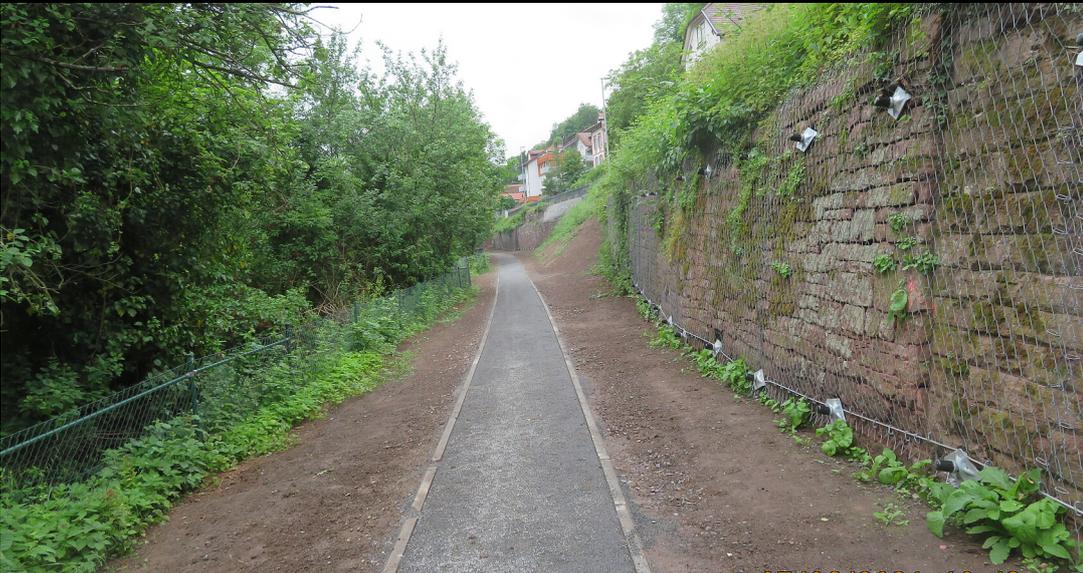
Zustand Fußgängerweg nach der Maßnahme

Nach der Neugestaltung des unterhalb der Mauer verlaufenden Weges, kann dieser heute, 21. Juni 2021, wieder für Fußgängerinnen und Fußgänger freigegeben werden.

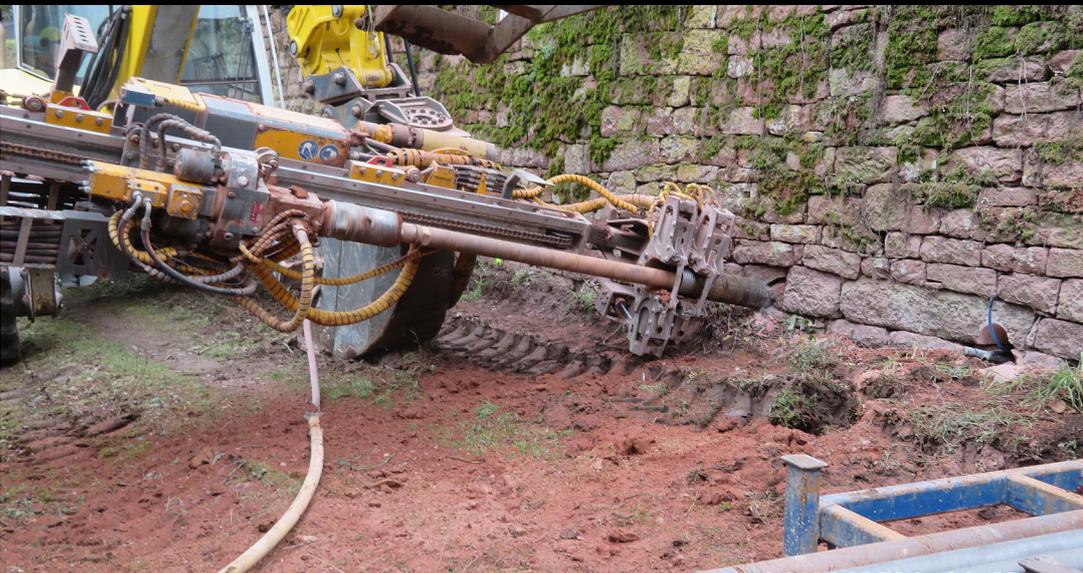
Herstellung der Bohrlöcher

Zur Sicherung der Stützmauer wurden durch das bestehende Mauerwerk rund 280 und bis zu acht Meter lange Bodennägel in den dahinterliegenden Baugrund eingebaut. Zur Herstellung eines Bodennagels wurde zunächst ein Loch in das Mauerwerk und den dahinterliegenden Baugrund gebohrt, in das ein Stahltragglied mittig eingesetzt wurde. Der Raum

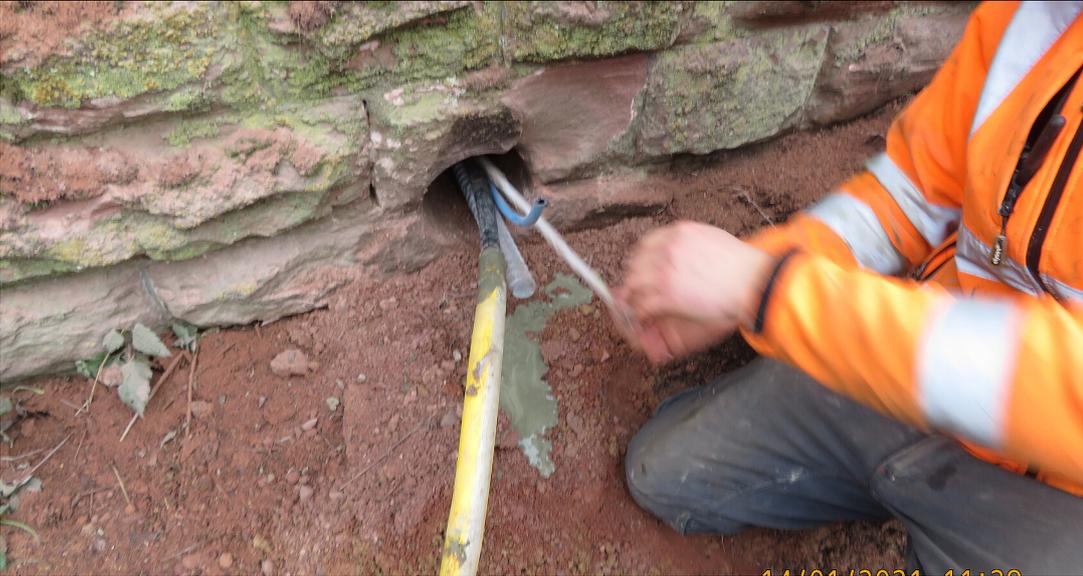
Verpressen der Bohrlöcher mit Zementsuspension

zwischen Stahltragglied und Bohrlochwand wurde dann mit einer Zementsuspension verpresst. Die rund 520 Quadratmeter große Mauerfläche wurde anschließend mit einem Drahtseilnetz als Frontausbildung überspannt. Auf eine Spritzbetonschale, die die Mauer vollständig versiegelt und somit das Biotop zerstört hätte, konnte verzichtet werden. Die Maschenweite des Drahtseilnetzes wurde mit der unteren Naturschutzbehörde so abgestimmt, dass die in der Mauer lebenden Arten weiterhin Zugang zum Mauerwerk haben.

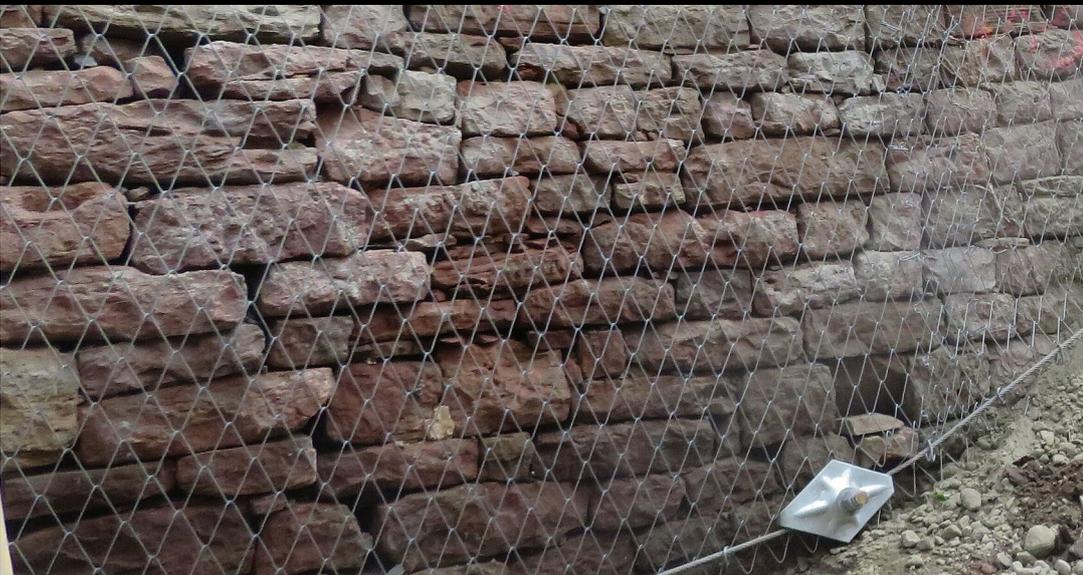
Drahtseilnetz mit Zugänglichkeit zum Mauerwerk für Reptilien

Großen Einfluss auf die Wahl der konkreten Sicherungsmethode der Stützwand hatte der Naturschutz. Bei der Mauer an der Mühlenstraße handelt es sich um eine Natursteinmauer in Trockenbauweise. Gemäß § 33 Naturschutzgesetz Baden-Württemberg (NatSchG) werden alle in der freien Landschaft befindlichen Trockenmauern als Biotope geschützt, die mindestens einen halben Meter hoch sind und zugleich mindestens eine Mauerfläche von zwei Quadratmetern haben. Grund dafür ist, dass durch die besondere Bauweise der Mauern vielfältige schützenswerte Lebensräume entstehen. Die Mauern bieten Rückzugsräume für die Thermoregulation, da es in ihrem Inneren auch tagsüber kühl und feucht ist. Zahlreiche Fugen und Hohlräume schützen außerdem vor Prädatoren. Zudem entstehen durch die Anbindung des Mauerwerks an das dahinterliegende Erdreich frostfreie Überwinterungsplätze sowie Plätze für die Eiablage. Zahlreiche Tierarten wie Mauereidechsen, Schlingnattern und Fledermäuse nutzen die Hohlräume im Mauerwerk als Unterschlupf.
