### **Verbesserung des Hochwasserschutzes in Sulz**

**Machbarkeitsstudie zur Neckareintiefung (Maßnahme 18)**

# **Zusammenfassung Machbarkeitsstudie Teil 4**

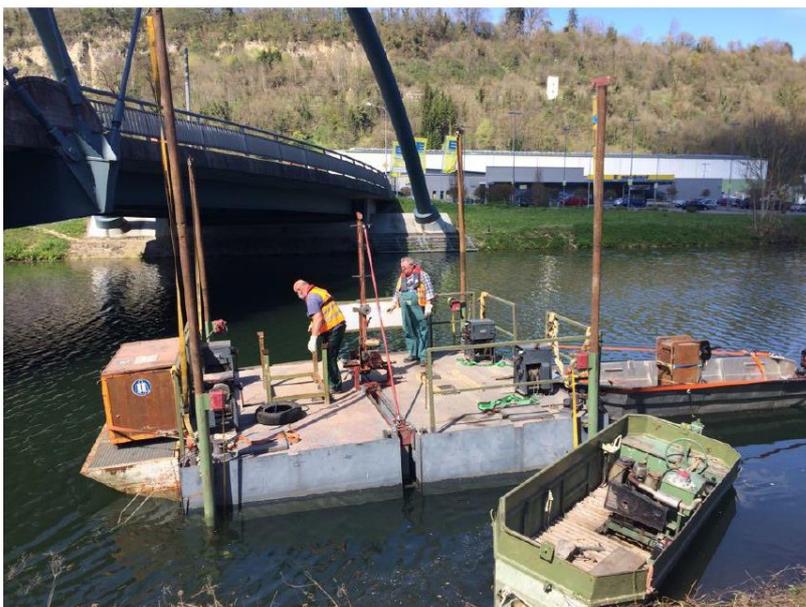
Abbildung 2.1 Schwimm-Ponton der Fa. Terrasond, im Vordergrund und rechts: Schubboote

Die Erkundungen erfolgten an 6 im Vorfeld bestimmten Haupt-Querprofilen zwischen Wehr T48 und dem Holzsteg. Neben diesen Haupt-Querprofilen (Sondierungen über die gesamte Breite der Sohle) wurden zusätzliche Einzelerkundungen an besonderen Stellen durchgeführt.

Insgesamt wurde an 82 Stellen die Mächtigkeit der Sedimentablagerungen ermittelt. An 8 Stellen ist Sedimentprobenmaterial entnommen und hinsichtlich seiner physikalischen Eigenschaften (generelle Beschreibung, Kornverteilung etc.) sowie seiner chemischen Eigenschaften (Prüfung auf Schadstoffe) untersucht worden.

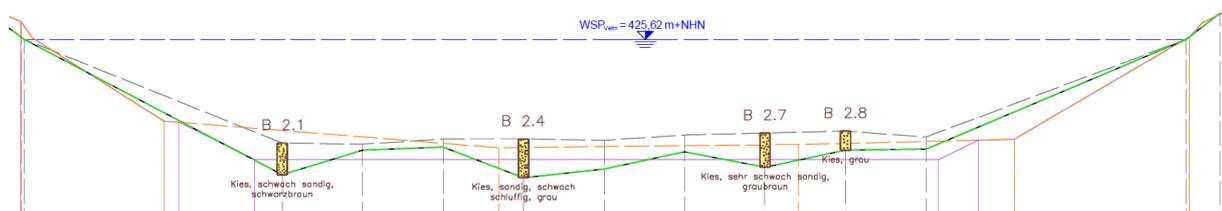
- Die Unterkanten der Sedimente weichen teilweise erheblich von den erwarteten Sohlagen (lt. Archiv-Ausbauplänen der 1950er) ab
- Die Ober- und Unterkante der Sedimente schwankt innerhalb der Querprofile zum Teil unerwartet. Das angenommene Trapezprofil ist an vielen Stellen nicht klar erkennbar. Es ist zu vermuten, dass im Ausbauzustand bereichsweise Fels im Untergrund angetroffen wurde und die Sohle nicht plangemäß hergestellt werden konnte.
