# Hochwasserschutz Ubstadt-Weiher Maßnahmen M 3 – M 5

## Beschreibung des Vorhabens und aktueller Sachstand

- Projektinformation -

Juni 2020

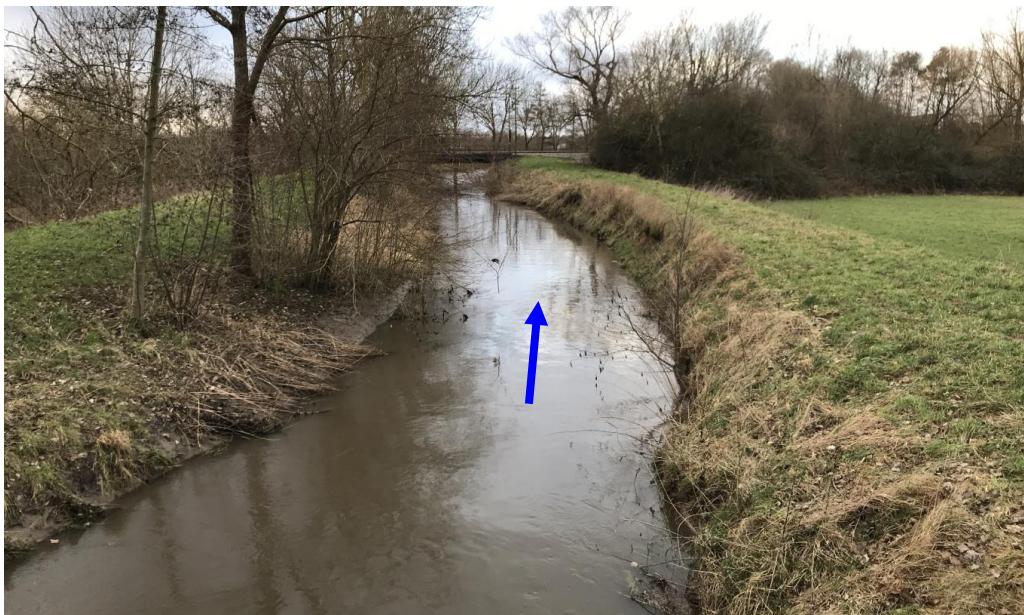
**Abbildung 3.1** Kraichbach oberstrom des Bahndurchlasses.  
Deutlich zu sehen: steile Ufer, Gehölze auf dem Damm, strukturloses Gewässer

Diese hatte zum Ergebnis, dass die Defizite des Kraichbachs erheblich sind (gestreckter Verlauf, geringe Fließgeschwindigkeit, verschlammte Sohle, keine Ufer-/ Sohlstrukturen, generelle ökologische Verarmung).
