Sanierung der Donau zwischen Hundersingen und Binzwangen
Monitoring Veränderung des Gewässerbettes
Jahr 2011 - 2016

Auftraggeber: Regierungspräsidium Tübingen
Ref. 53.1 -Landesbetrieb Gewässer-

Vermessung: Fuessinger - Vermessung
88255 Baidt

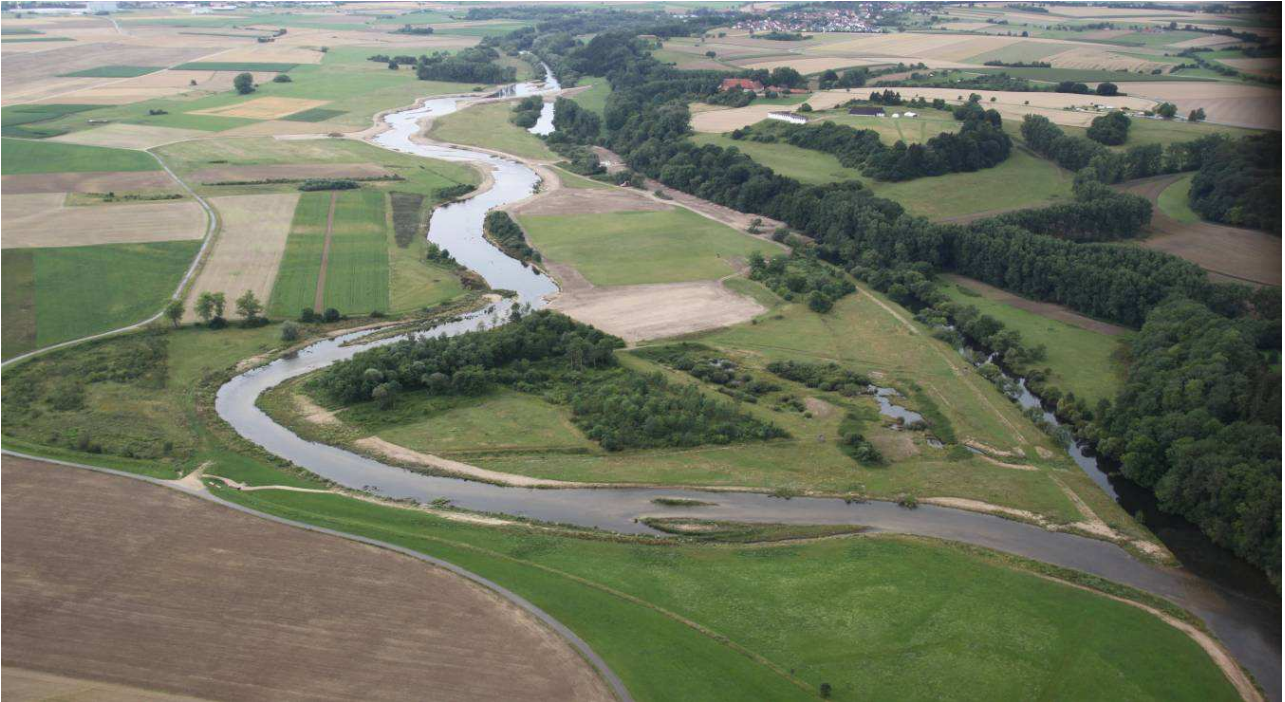
[Luftbild Helmut Baur Dez. 2011]

Auf einer Länge von 2,7 km erhielt die Donau ein neues, naturnahes Flussbett. Die neue Flusssohle liegt bis zu 2,5 m höher als im bisherigen eingetieften Zustand. Sie wurde über eine „Sohlgleite“ an den Unterlauf angeschlossen. Mittels Geländeabtrag wurde ein neues Gewässerbett geschaffen, das sich vom Hochwasser noch überformt. Die Donau wird der natürlichen Sukzession und der morphologischen Selbstentwicklung überlassen.

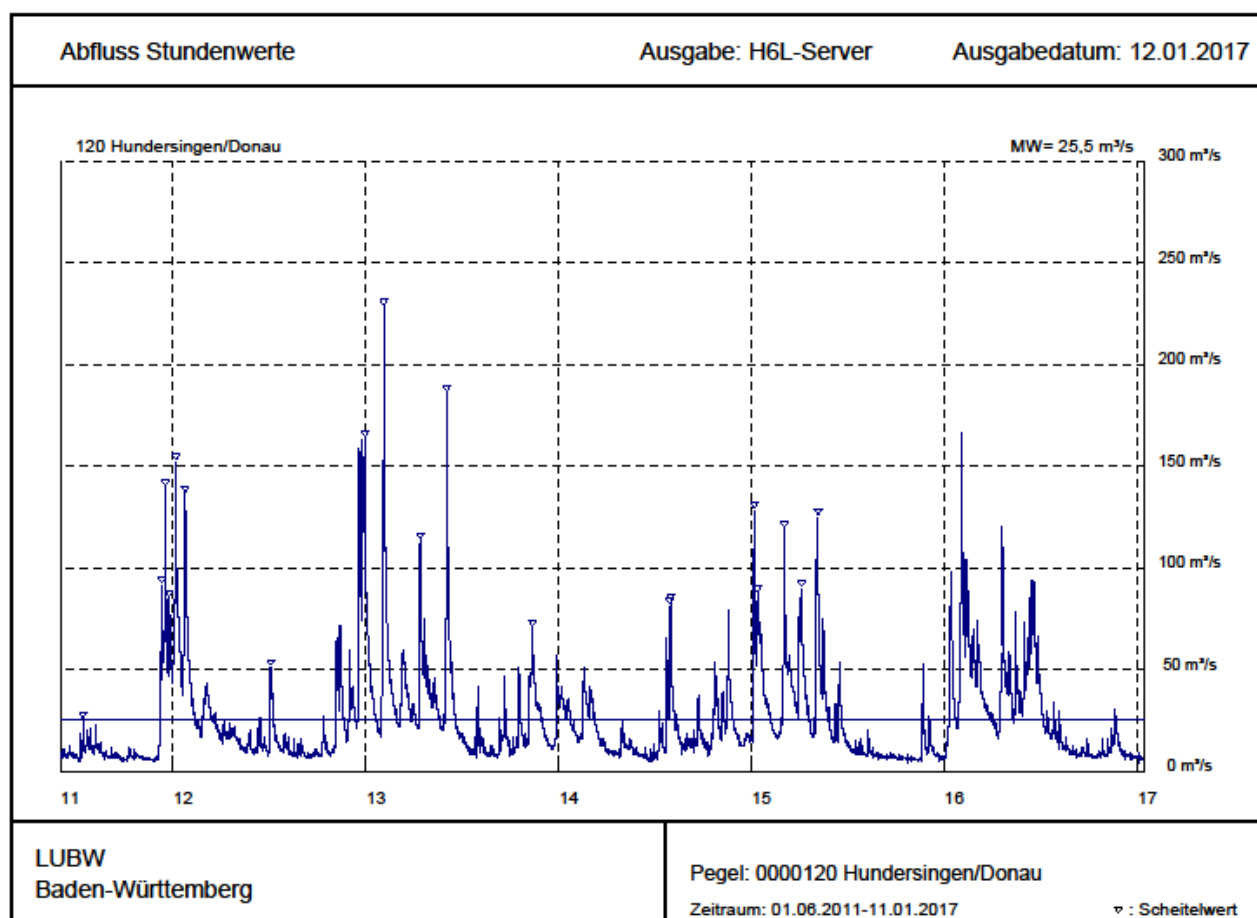
[Abflussgraphik Juli 2011 – Jan. 2017]

Nach dem Abschluss der Baumaßnahmen im September 2011 wurde das neue Gewässerbett durch mehrere kleine Winterhochwässer überformt. Die deutlichsten Veränderung konnten bei den Winterhochwasser Dez. 2012 bis Juni 2013 mit vier aufeinander folgenden Hochwasserwellen zwischen 160 und 230 m³/s beobachtet werden. Deutlich erkennbare Seitenerosionen und die Bildung von großen Kiesbänken waren die Folge. Mehrere strukturbildende Elemente aus Raubbäumen und eingebauten Wurzelstöcken wurden fortgerissen.
