REGIERUNGSPRÄSIDIUM KARLSRUHE

PRESSEMITTEILUNG

****Neubau des Pegels Weinheim und Böschungssanierung: Baupause ab Samstag, 18. September 2021, bis Frühjahr 2022****

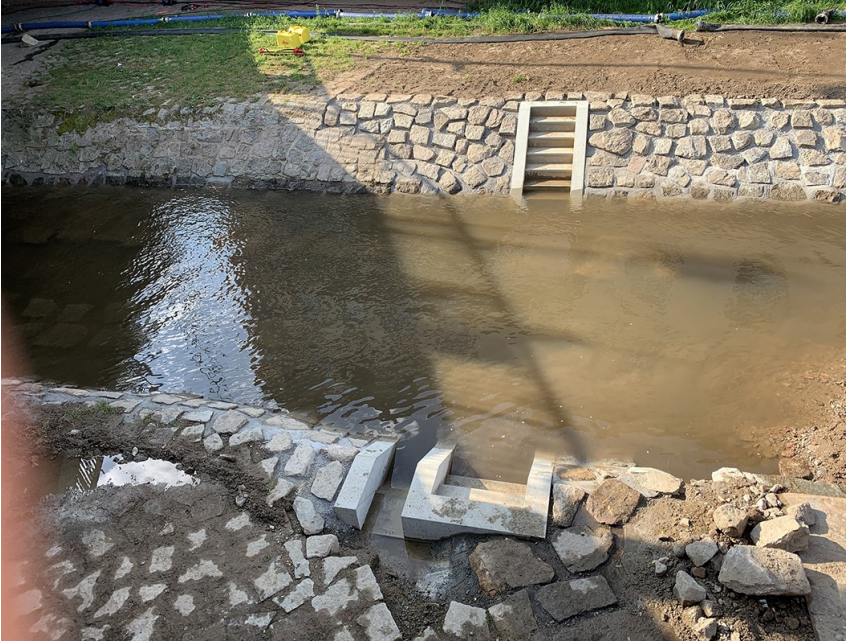
Pegeltreppen „Pegel Weinheim“ (Copyright WALD + CORBE Consulting GmbH)
Die neuen Pegeltreppen an der Weschnitz wurden bereits hergestellt. Auch das Pflaster der Sohle und Böschungen wurde hergestellt. Ein Teil der Fugen ist noch zu verfüllen. In der Rinne neben der unteren Pegeltreppe wird zukünftig die Messtechnik zur Wasserstandsmessung verlegt.

Die Pflasterung der Gewässersohle und der Böschungen auf rund 40 Meter Länge hat positive Auswirkungen auf die Arbeitsweise des neuen Pegels. Die mit dem Pflaster geschaffene glatte Oberfläche sorgt für ein gleichmäßiges ruhiges Fließen und somit eine ebene Oberfläche des Wassers. Dadurch kann der Wasserstand beziehungsweise die Wassertiefe eindeutig gemessen werden. Ohne das glatte Pflaster würden sich Wellen bilden und es gäbe verschiedene Wassertiefen für die Wellenberge und -täler. Da jedoch zur Hochwasserprognose jedem Abfluss genau ein Wasserstand zugeordnet werden muss, ist die eindeutige Messung des Wasserstandes sehr wichtig. Auch darf sich der Querschnitt des Gewässers im Bereich der Wasserstandsmessung nicht durch Anlandungen oder Abtragungen verändern. Die letzten Jahre haben gezeigt, dass der Grundelbach ein großes Erosionspotenzial hat, wenn er mit erhöhtem Abfluss in die Weschnitz mündet. Um dem entgegenzuwirken, wurde der Mündungsbereich des Grundelbachs aufgeweitet. Mit der Aufweitung hat das Wasser mehr Platz und verliert an Fließgeschwindigkeit sowie an Erosionskraft. Neben dem Pflaster wurden auch die neuen Pegeltreppen am Ufer bereits hergestellt.

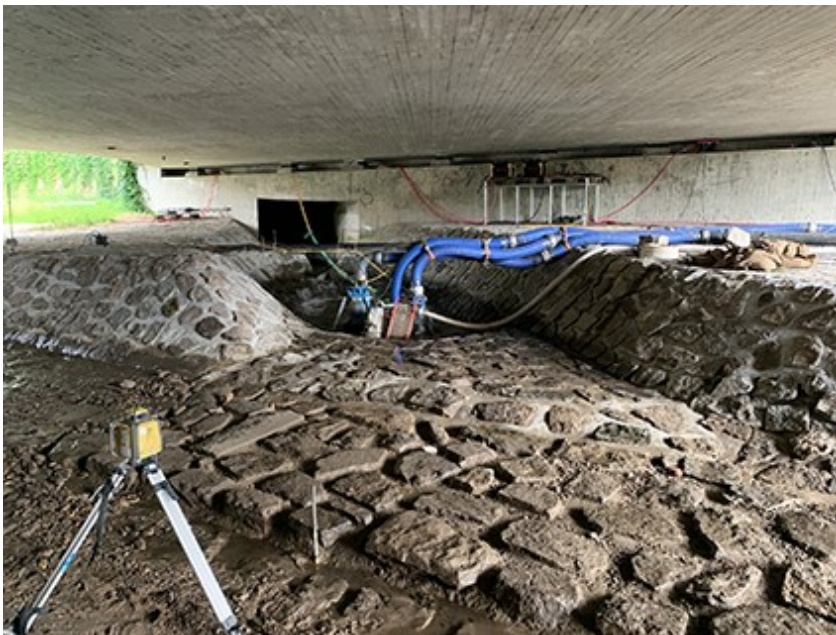
Der neu errichtete Grundelbachkolk (Copyright WALD + CORBE Consulting GmbH)
Der neu hergestellte Grundelbachkolk wirkt einer Erosion der Weschnitzsohle durch erhöhte Abflüsse des Grundelbachs entgegen. Auf dem Bild sind die Pumpen zu sehen, mit denen der Grundelbach umgeleitet wurde. Auch das neu hergestellte Böschungs- und Sohlpflaster ist zu sehen.
