**Geh- und Radweg Gottenheim March / Buchheim**

Projekt-Nr.: V 2310.L0187.R01

**LBP**  
**Landschaftspflegerischer**  
**Begleitplan**

Freiburg, den 16.11.2018

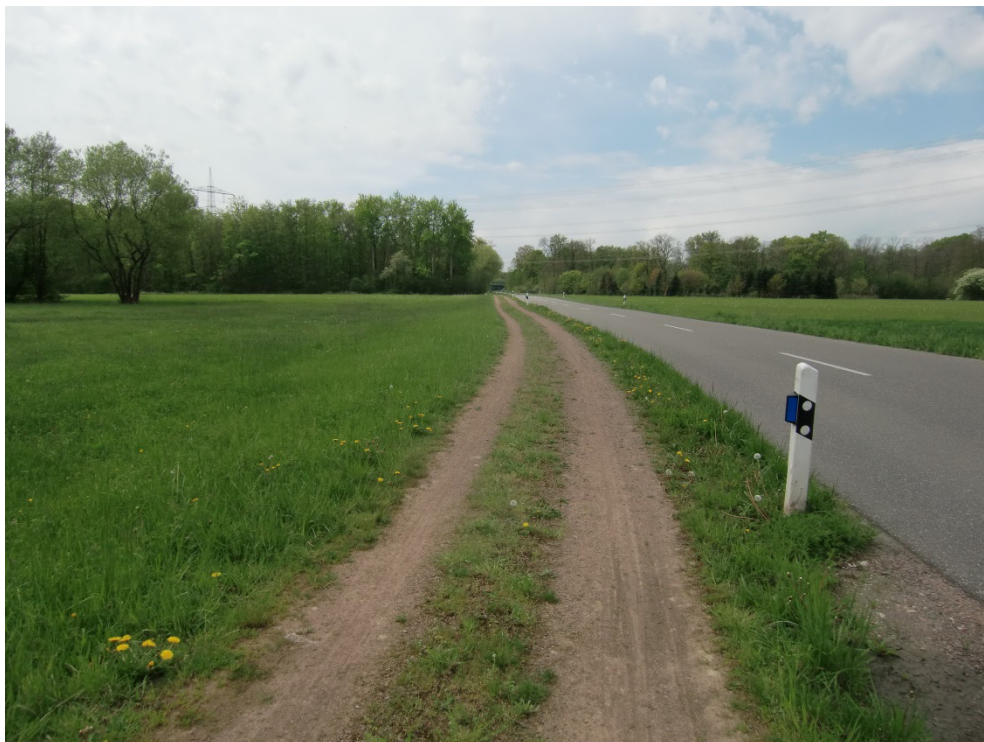
Von Bau-km 0+500 bis zum Ende der Baustrecke bei Bau-km 1+456 besteht bereits ein wassergebundener Wirtschaftsweg mit feinschottrigen Fahrspuren und mittlerem Grasstreifen.

Abb. 1: Vorhandener Wirtschaftsweg entlang der L178

Aufgrund des aufgebrauchten sandig-kiesigen Wegebaumaterials und der Verdichtung des Bodengefüges sind die vorgenannten Bodenfunktionen im Bereich des bestehenden Weges nur noch sehr eingeschränkt vorhanden (Wertstufe 1).
