Pressemitteilung

L 1134: Neubau der Herrenwaagbrücke in Mühlacker

Risse im Stahlbeton der neuen Brücke sind unbedenklich und entsprechen dem üblichen Materialverhalten

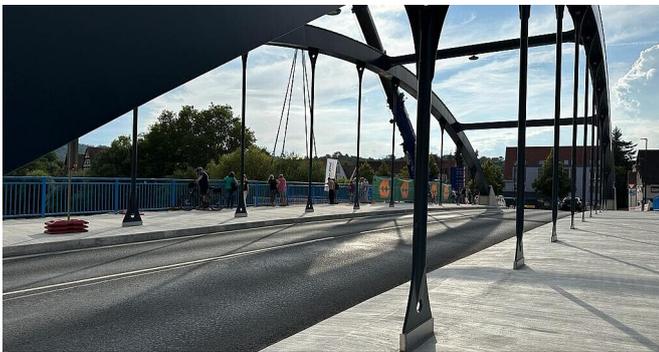
An der Herrenwaagbrücke wurden an den Kappen aus Beton, auf denen der kombinierte Geh- und Radweg über die Brücke verläuft und an den Kämpfern, auf die sich die beiden Stahlbögen stützen, Risse im Beton mit Farbe markiert und beschriftet. Aufmerksame Bürger haben dies zum Anlass genommen sich an die örtlichen Medien zu wenden, die in den vergangenen Tagen mehrfach darüber berichtet haben.

Die Risse sowohl in den Kappen als auch an den Kämpfern haben die Fachleute des Regierungspräsidiums bereits im Juli 2023 aufgenommen, gemessen und dokumentiert und seither beobachtet. Im Beobachtungszeitraum haben sich die Risse nicht verändert. Dies bedeutet, dass die Stabilität des Bauwerkes nicht beeinträchtigt wird. Risse, deren Breiten sich außerhalb der Toleranzen bewegen, werden auf Kosten der Baufirma geschlossen. In den Kämpfern wird dies mit Injektionsharz, das unter Druck in die Risse eingepresst wird, erfolgen. In der Dauerhaftigkeit stehen ordnungsgemäß verpresste Risse, dem ungerissenen Beton in nichts nach. Unabhängig von der vorhandenen Rissbildung werden die Oberflächen der vier Kämpfer ohnehin beschichtet, um das Bauwerk zusätzlich vor Umwelteinflüssen zu schützen.

Die Kappen, also der Bereich der kombinierten Geh- und Radwege, wurden auf dem Bauwerk planmäßig sehr filigran und die Bewehrung in den Kappen zur Sicherstellung einer guten Dauerhaftigkeit in der oberen Lage in Edelstahl ausgeführt. Diese obere Bewehrungslage befindet sich wenige Zentimeter unter der Oberfläche der Kappe. Risse in dieser edelstahlbewehrten Kappe sind daher für die Bewehrung unkritisch. Zur Vorbeugung von eventuellen Frostschäden prüft das Regierungspräsidium aktuell, wie mit diesen Rissen verfahren werden kann.
