# Instandsetzung der Tauberbrücke an der L 1003: Wie wird eine Brücke saniert, die Bestandteil eines FFH-Gebietes ist? (Main-Tauber-Kreis)

15.09.2021

Arbeiten unter Vollsperrung noch bis voraussichtlich Freitag, 29. Oktober 2021

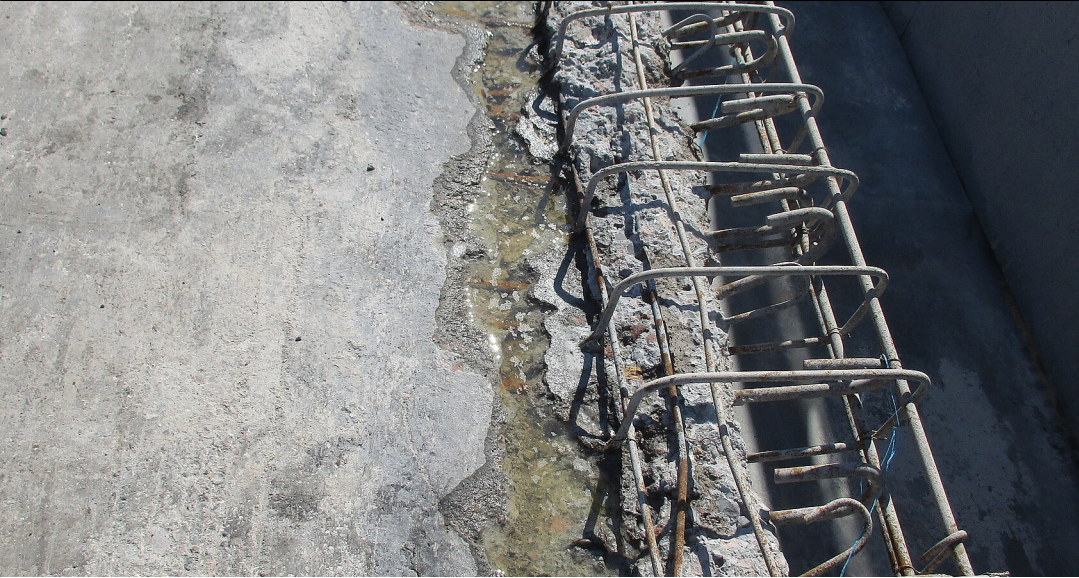
Die großenteils gut erhaltenen Armierungen an den Brückenkappen wurden mit dem Höchstwasserstrahl schonend freigelegt

Um große Betonschäden effektiv, schnell und bestandsschonend zu beheben, wurde an den Kappen mit einem Höchstdruckwasserstrahl gearbeitet. Durch diese Methode können die sogenannten Armierungen an den Kappen, die noch großenteils gut erhalten sind, schonend freigelegt werden.

Die großenteils gut erhaltenen Armierungen an den Brückenkappen wurden mit dem Höchstwasserstrahl schonend freigelegt, Quelle: RP Stuttgart
