Pressemitteilung

Instandsetzung der Tauberbrücke an der L 1003: Wie wird eine Brücke saniert, die Bestandteil eines FFH-Gebietes ist? (Main-Tauber-Kreis)

Regierungspräsidium Stuttgart

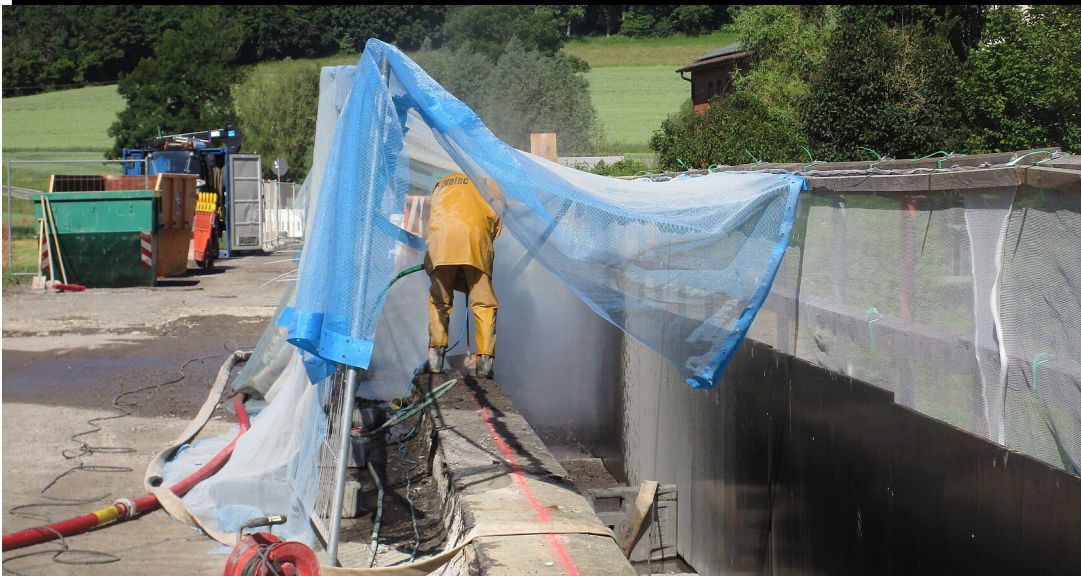
An den Kappen wurde mit einem Höchstdruckwasserstrahl gearbeitet

Um große Betonschäden effektiv, schnell und bestandsschonend zu beheben, wurde an den Kappen mit einem Höchstdruckwasserstrahl gearbeitet. Durch diese Methode können die sogenannten Armierungen an den Kappen, die noch großenteils gut erhalten sind, schonend freigelegt werden.

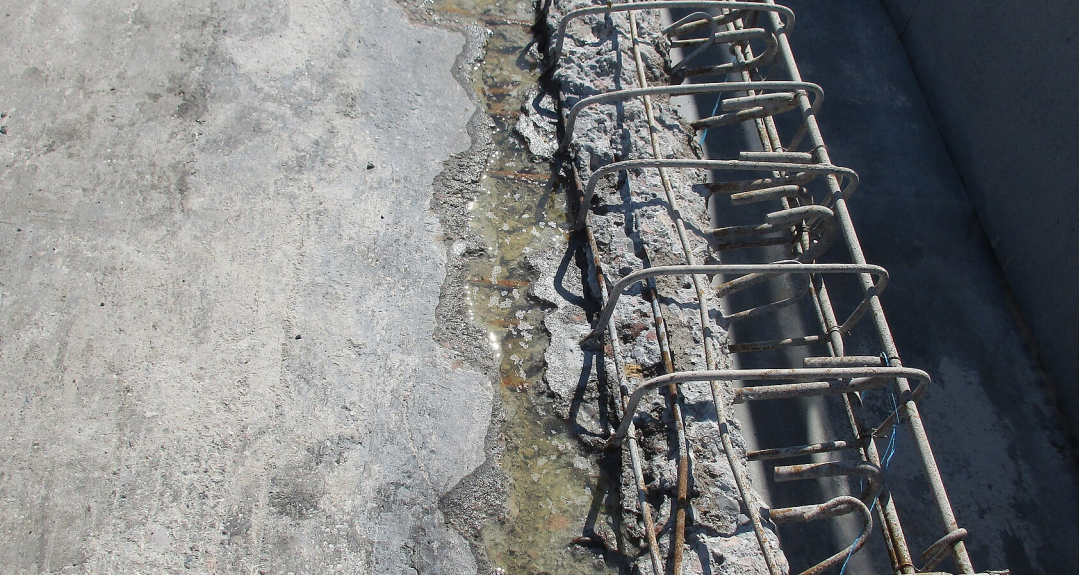
Die großenteils gut erhaltenen Armierungen an den Brückenkappen wurden mit dem Höchstwasserstrahl schonend freigelegt
